แผนการดำเนินงานปิดถนนเพื่อปรับปรุงในพื้นที่ มหาวิทยาลัยมหิดล

วันที่ 11 มกราคม พ.ศ. 2566

นำเสนอโดย
งานออกแบบและผังแม่บท

ซ่อมแซมถนนและทางเท้าภายในมหาวิทยาลัยมหิดล โดยใช้รูปแบบการก่อสร้างที่ปลอดภัย จำนวน 1งาน

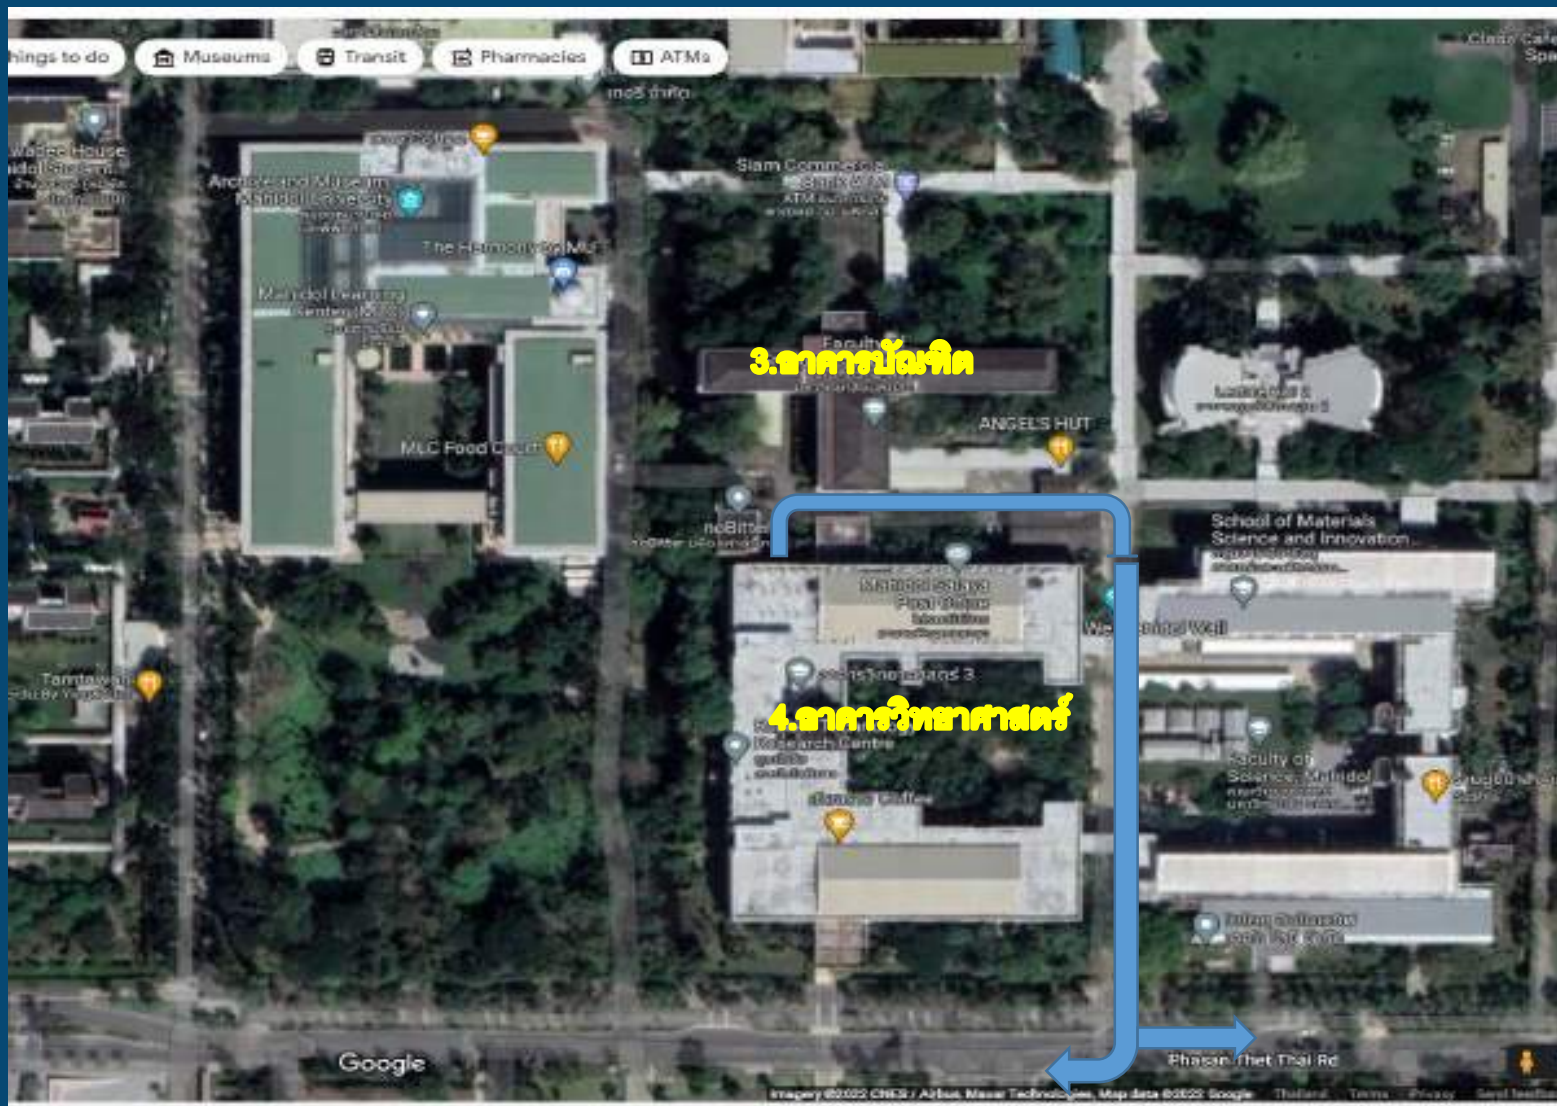
ผังการเข้า-ออก อาคารบัณฑิตและคณะวิทยาศาสตร์

รายการ	ผลกระทบ	หมายเหตุ
1.อาคารศูนย์การเรียนรู้ (MLC)	<p>1.การบริหารจัดการขยะ (การขนย้ายขยะออกจากที่จัดเก็บ) รถเก็บขยะจากเทศบาลไม่สามารถเข้าถึงอาคารเก็บขยะแบบปกติ</p> <p>2.ระบบการขนส่ง (สถานีรถราง MLC ต้องย้ายสถานที่จอดรถราง แบบชั่วคราว</p> <p>3. รถยนต์ ไม่สามารถใช้ถนนริมคลองบึงเพื่อเข้า-ออก ได้ตามปกติไปต้องเปลี่ยนมาใช้ถนนคนเดิน ทดแทน</p>	<p>(หน่วยงานภายนอก)</p> <p>(งานจราจร)</p> <p>(ผู้ประกอบการศูนย์อาหาร)</p>

2.อาคารบัณฑิต	<p>1. รถยนต์เจ้าหน้าที่/อาจารย์/นักศึกษา ไม่สามารถใช้ถนนริมคลองบึงการเข้า-ออก ได้ตามปกติไปต้องเปลี่ยนมาใช้ถนนข้างอาคารคณะวิทยาศาสตร์ ทดแทน</p>	<p>1.กองกายภาพและสิ่งแวดล้อม</p> <p>ประสานงาน</p>

3.อาคาร คณะวิทยาศาสตร์	<p>1.รถยนต์ทั่วไปไม่สามารถใช้ถนนริมคลองบึงการเข้า-ออก ได้ตามปกติไปต้องเปลี่ยนมาใช้ถนนข้างอาคารคณะวิทยาศาสตร์ ทดแทน</p> <p>2.การจราจรเพิ่มปริมาณการใช้ถนนข้างอาคารคณะวิทยาศาสตร์มากขึ้น ต้องจัดเจ้าหน้าที่อำนวยความสะดวกในช่วงเช้าและช่วงเลิกงาน</p>	<p>1.กองกายภาพและสิ่งแวดล้อม</p> <p>ประสานงาน</p>

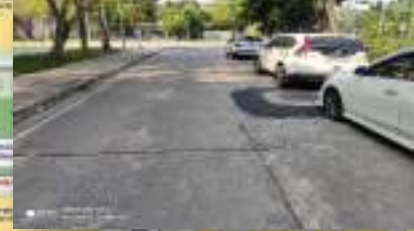
1. งานซ่อมแซมถนนसानส์ตยา

- เกิดทรุดตัวผิวถนน คสล. และการแตกร้าวระดับรุนแรง
- อาจจะเป็นสาเหตุการเกิดอุบัติเหตุต่อผู้สัญจรและใช้งานถนน

- รื้อถอนผิวทาง คสล. และโครงสร้างชั้นทาง
- ทำโครงสร้างชั้นทางใหม่ที่ระดับชั้นหินคลุก
- ทำผิวทาง คสล.

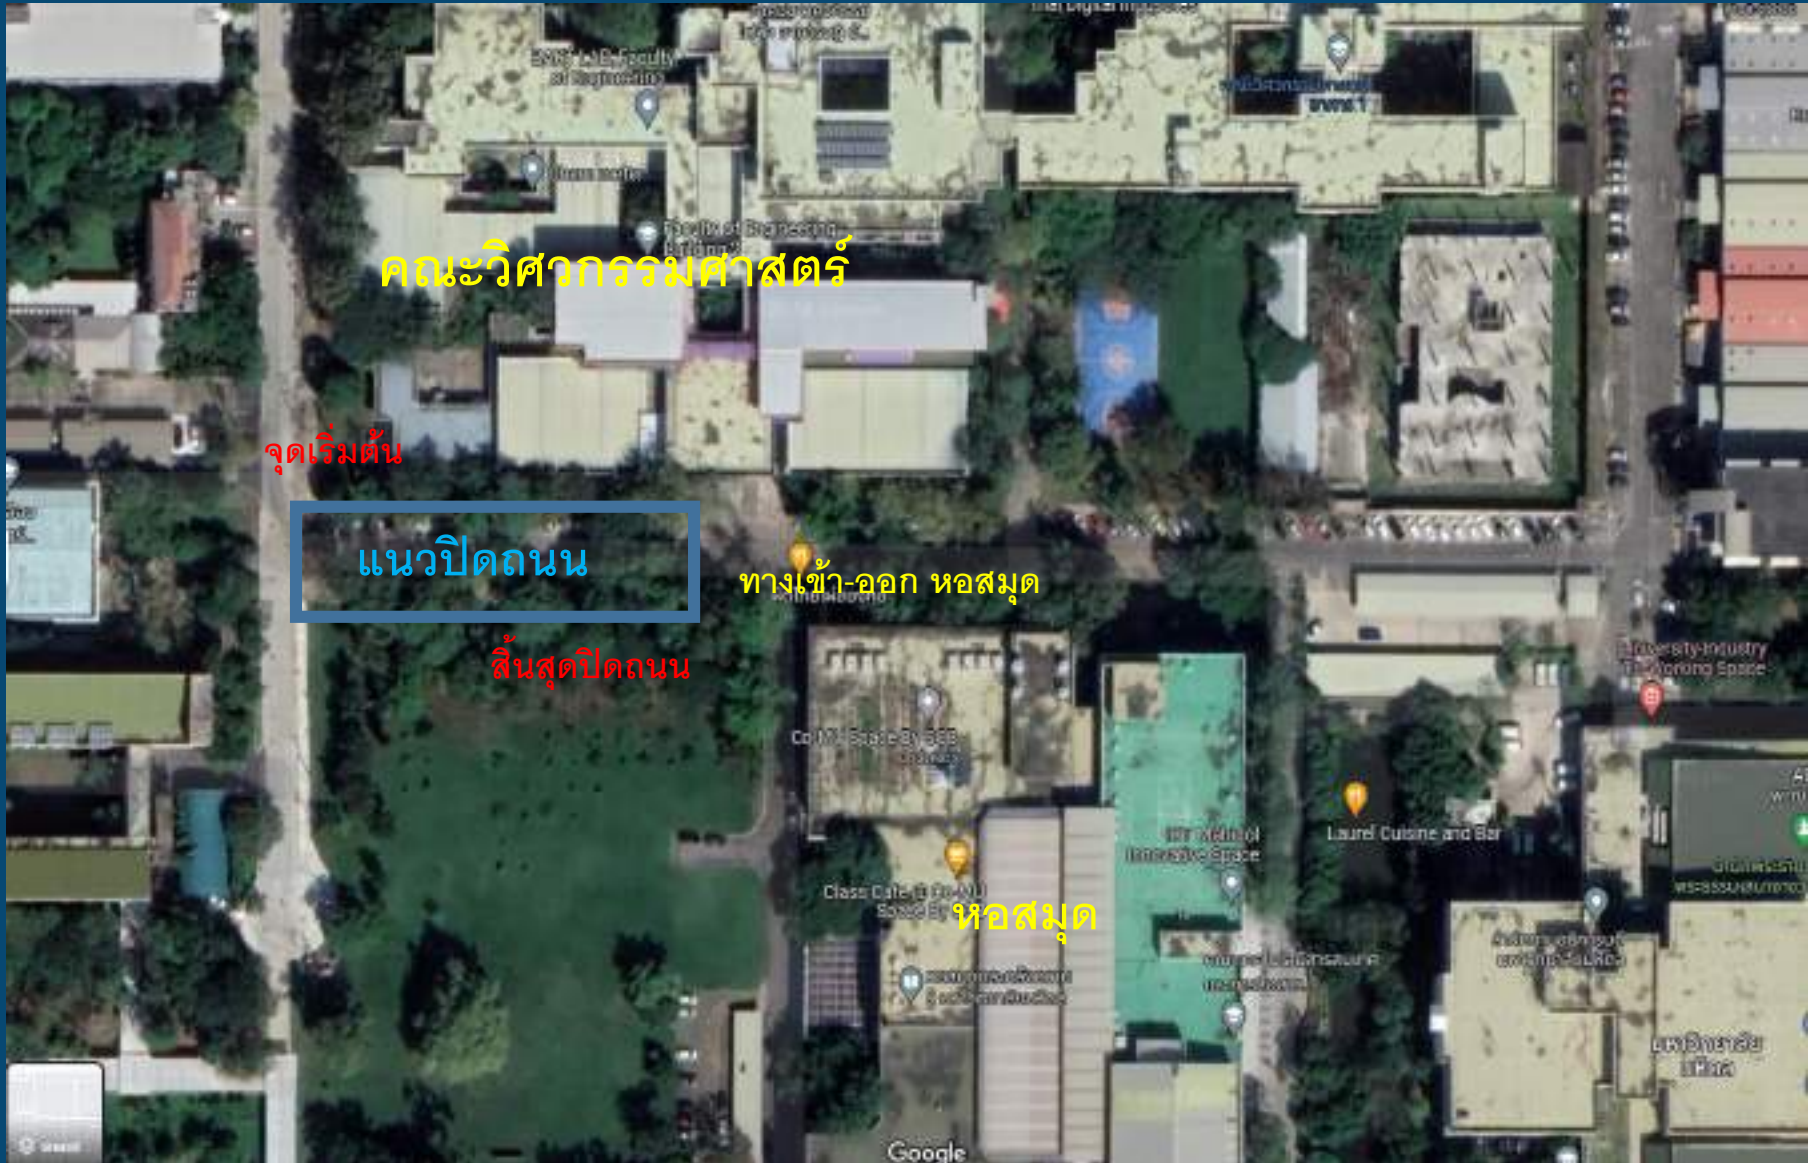
3. งานซ่อมแซมทางเท้า ถนนการุญมิตร

- เกิดทรุดตัวทางเท้าและไม่สะดวกการสัญจรบางพื้นที่ (ของพื้นที่ทางเท้าทั้งหมด)
- อาจจะเป็นสาเหตุการเกิดอุบัติเหตุต่อผู้สัญจร

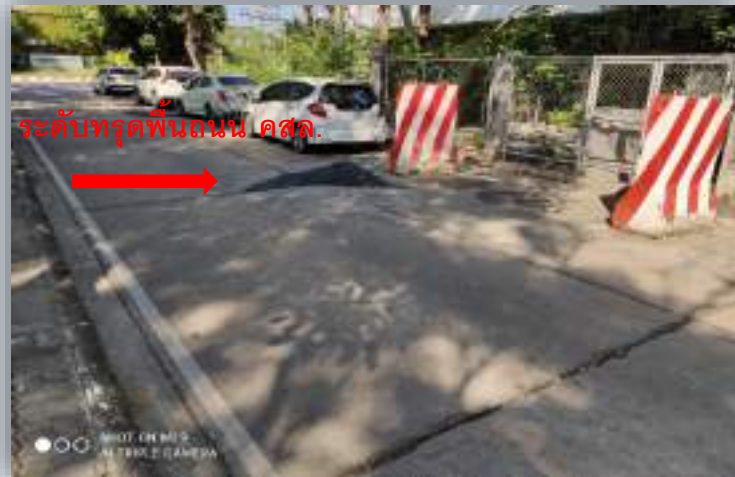
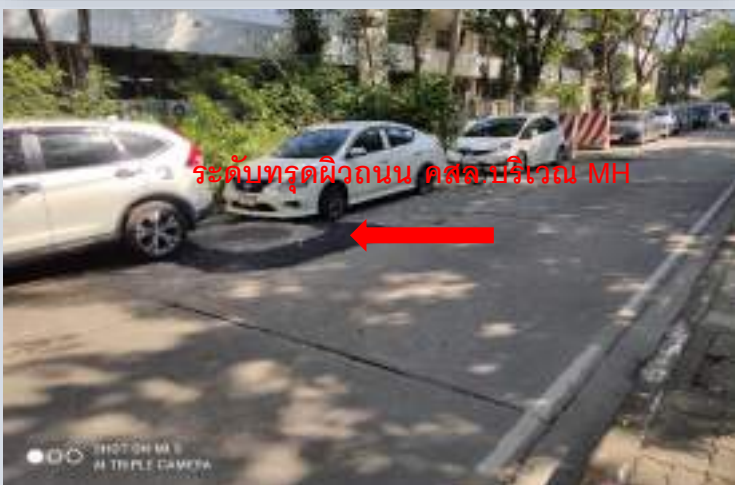
รูปแสดงความเสียหายของถนน คสล.

- ระดับ 9 (จาก 10)

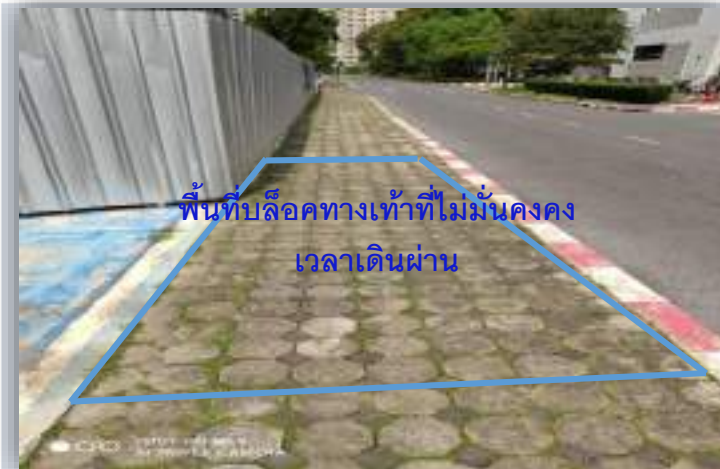
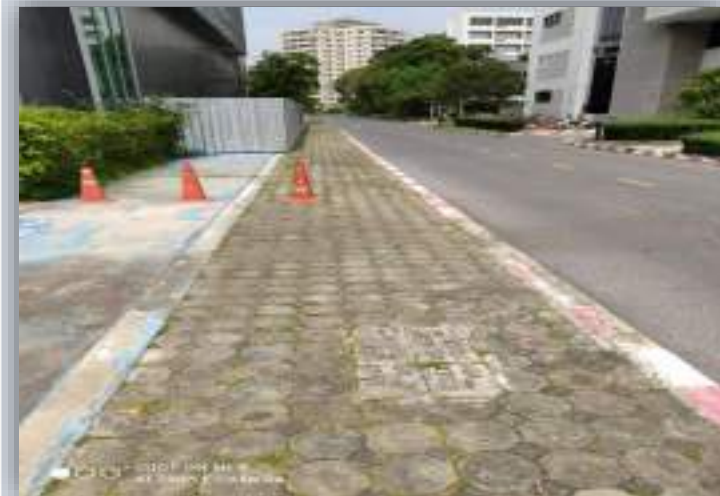
รูปแสดงความเสียหายทางเดินเท้า

- เกิดทรุดตัวทางเท้า การสัญจรบางพื้นที่ไม่สะดวก ผู้ใช้งานทางเท้า มีความรู้สึกพื้นไม่มั่นคง และระดับแตกต่างไม่ราบเรียบ
- อาจจะเป็นสาเหตุการเกิดอุบัติเหตุต่อผู้สัญจร

- ระดับ 5 (จาก 10)

- รื้อถอนบล็อคทางเท้า และโครงสร้างชั้นรับบล็อคทางเท้า
- ทำโครงสร้างชั้นทางใหม่ที่ระดับคอนกรีตหยาบและทรายหยาบ
- ปูบล็อคทางเท้า (**บล็อคทางเท้าเดิม**)

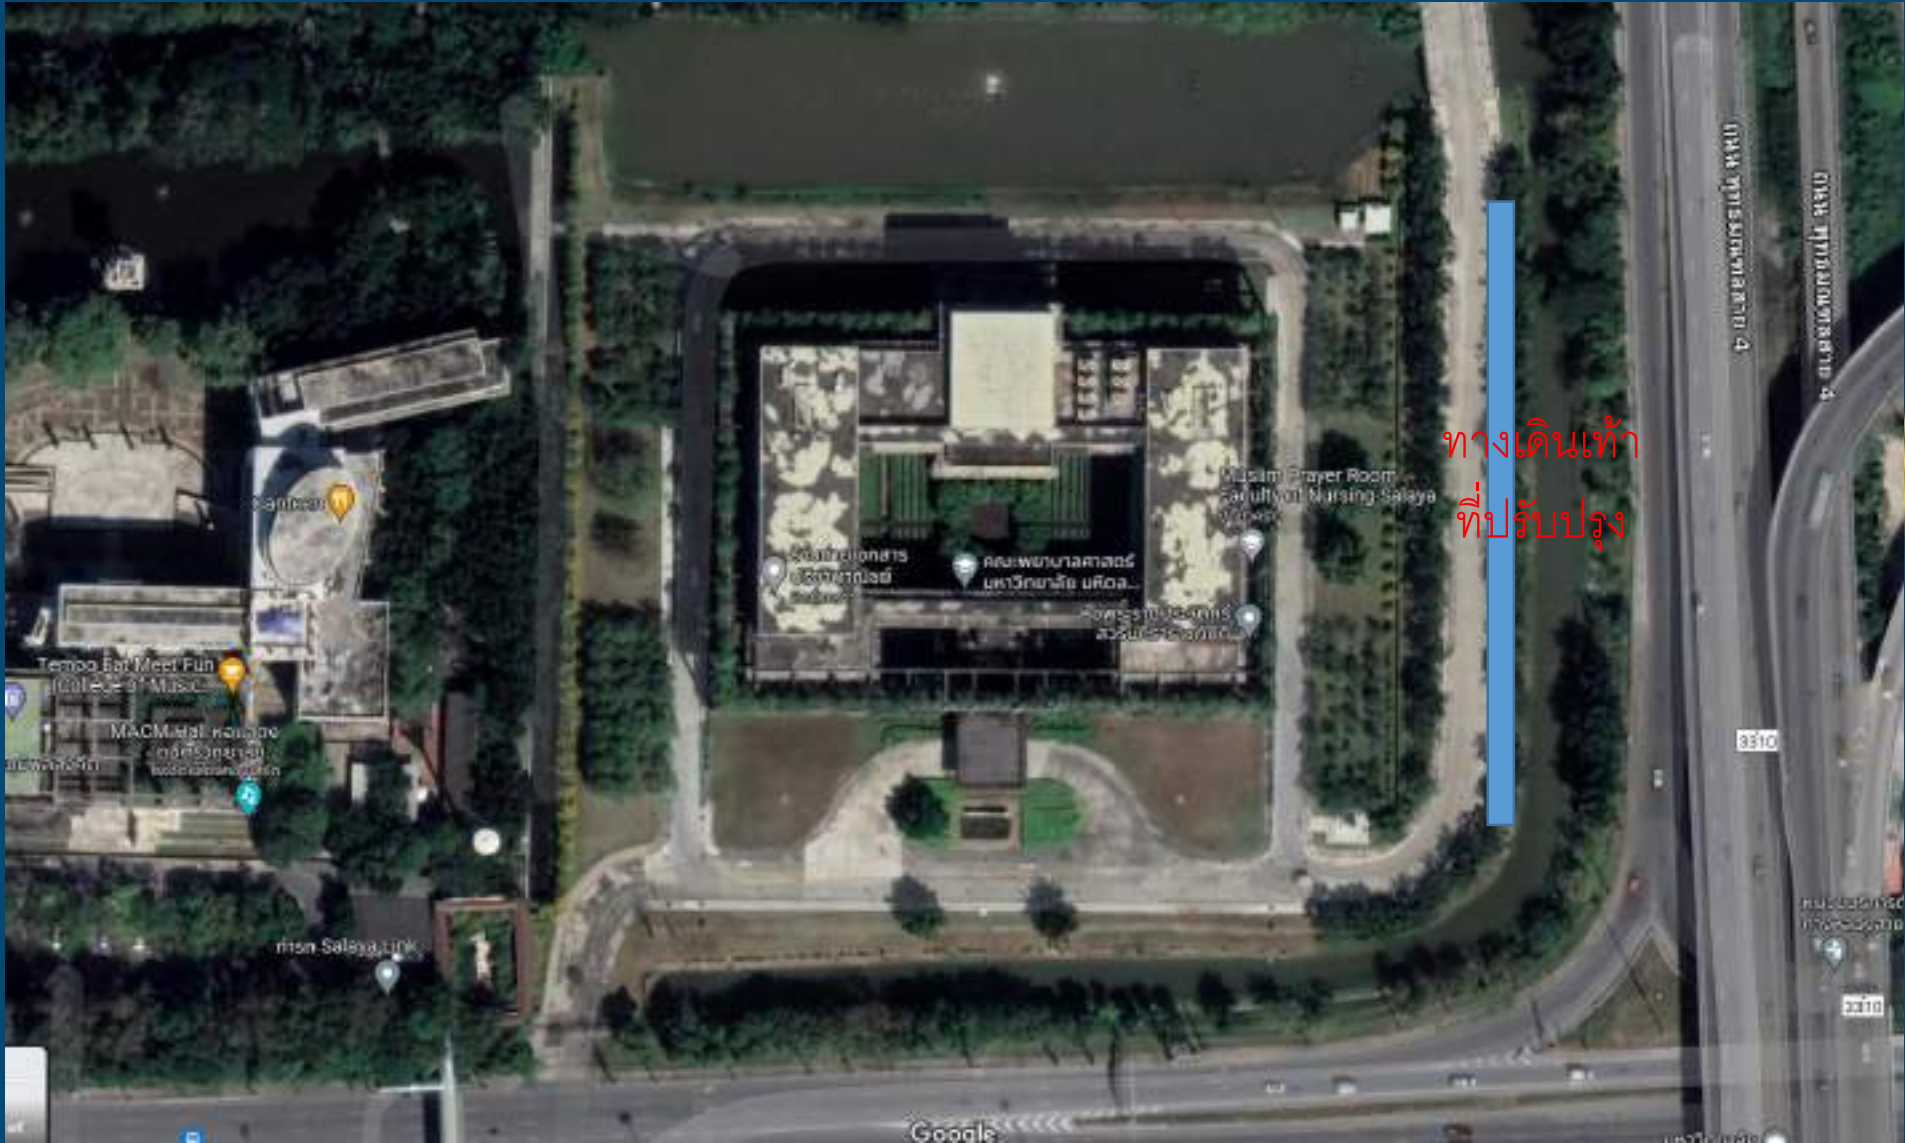
ขอบเขตงานซ่อมแซมถนนการุญมิตร

ทางเดินเท้า
ที่ปรับปรุง

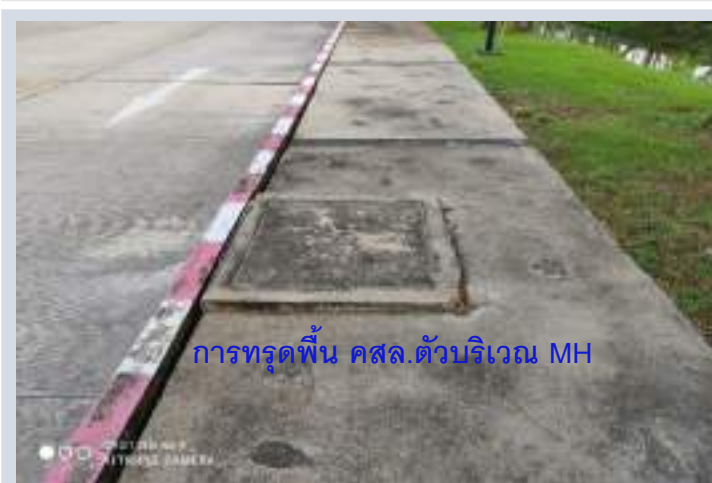
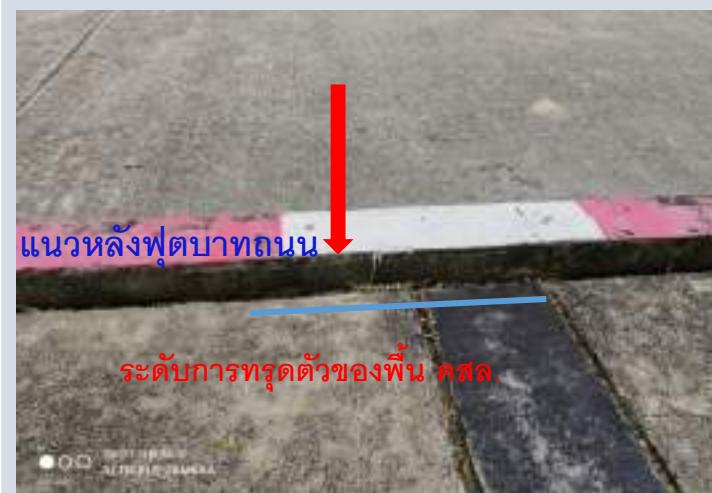
รูปแสดงความเสียหายทางเท้า

การทรุดพื้น คสล.ตัวบริเวณ MH

แนวหลังฟุตบาทถนน

ระดับการทรุดตัวของพื้น คสล.

- ระดับ 7 (จาก 10)
- ระดับการทรุดตัว 3-5 ซม.(จากระดับแนวหลังฟุตบาทถนน)

- รื้อถอน พื้น คสล. เดิม และโครงสร้างชั้นทางใหม่
- ทำโครงสร้างชั้นทางใหม่ที่ระดับคอนกรีตหยาบและทรายหยาบ
- ปรับปรุง พื้น คสล. และเพิ่มเสาะเข็มป้องกันการทรุดตัวของพื้น คสล.

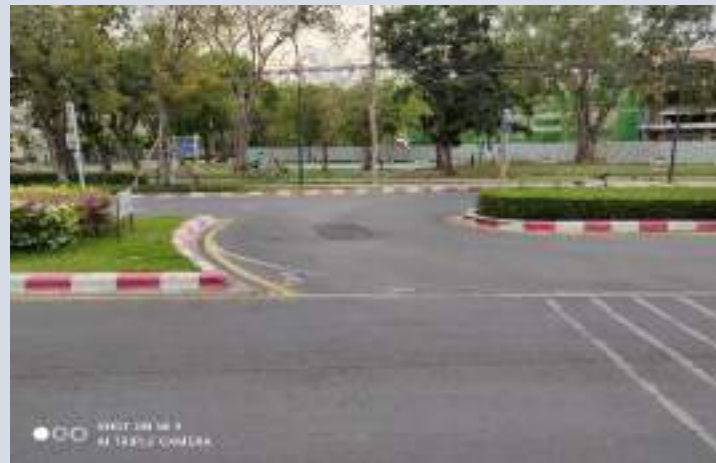
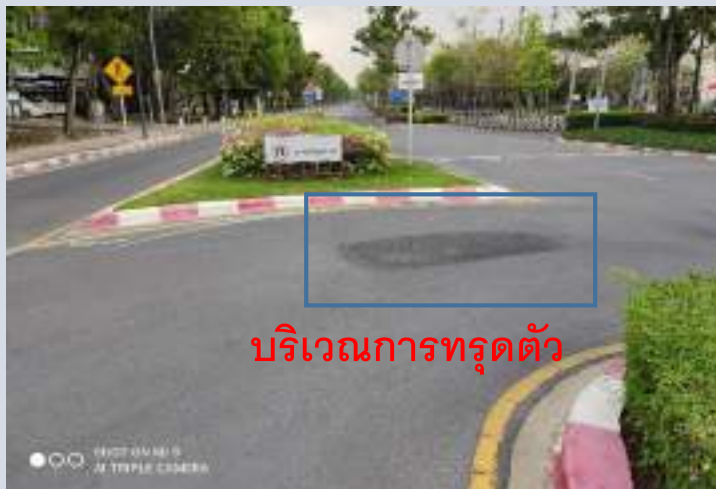
รูปแสดงความเสียหายทางเท้า

- เกิดทรุดตัวผิวถนน บริเวณที่กลับรถ
- อาจจะเป็นสาเหตุการเกิดอุบัติเหตุต่อผู้สัญจร

บริเวณการทรุดตัว

- ระดับ 7 (จาก 10)
- ระดับการทรุดตัว 3-5 ซม.
- ดำเนินการซ่อมแซมชั่วคราวแล้ว

- รื้อถอน พื้นถนนเดิม และโครงสร้างชั้นทางใหม่
- ทำโครงสร้างชั้นทางใหม่ที่ระดับ หินคลุก
- ปรับปรุงโครงสร้างชั้น พื้นและผิวทางใหม่
